## VONDELPARK - Kansloze BOMEN 2020

Op 16, 18 juni, 10, 12, 17 en 23 september 2020 tijdens een wandeling bomen beoordeeld.

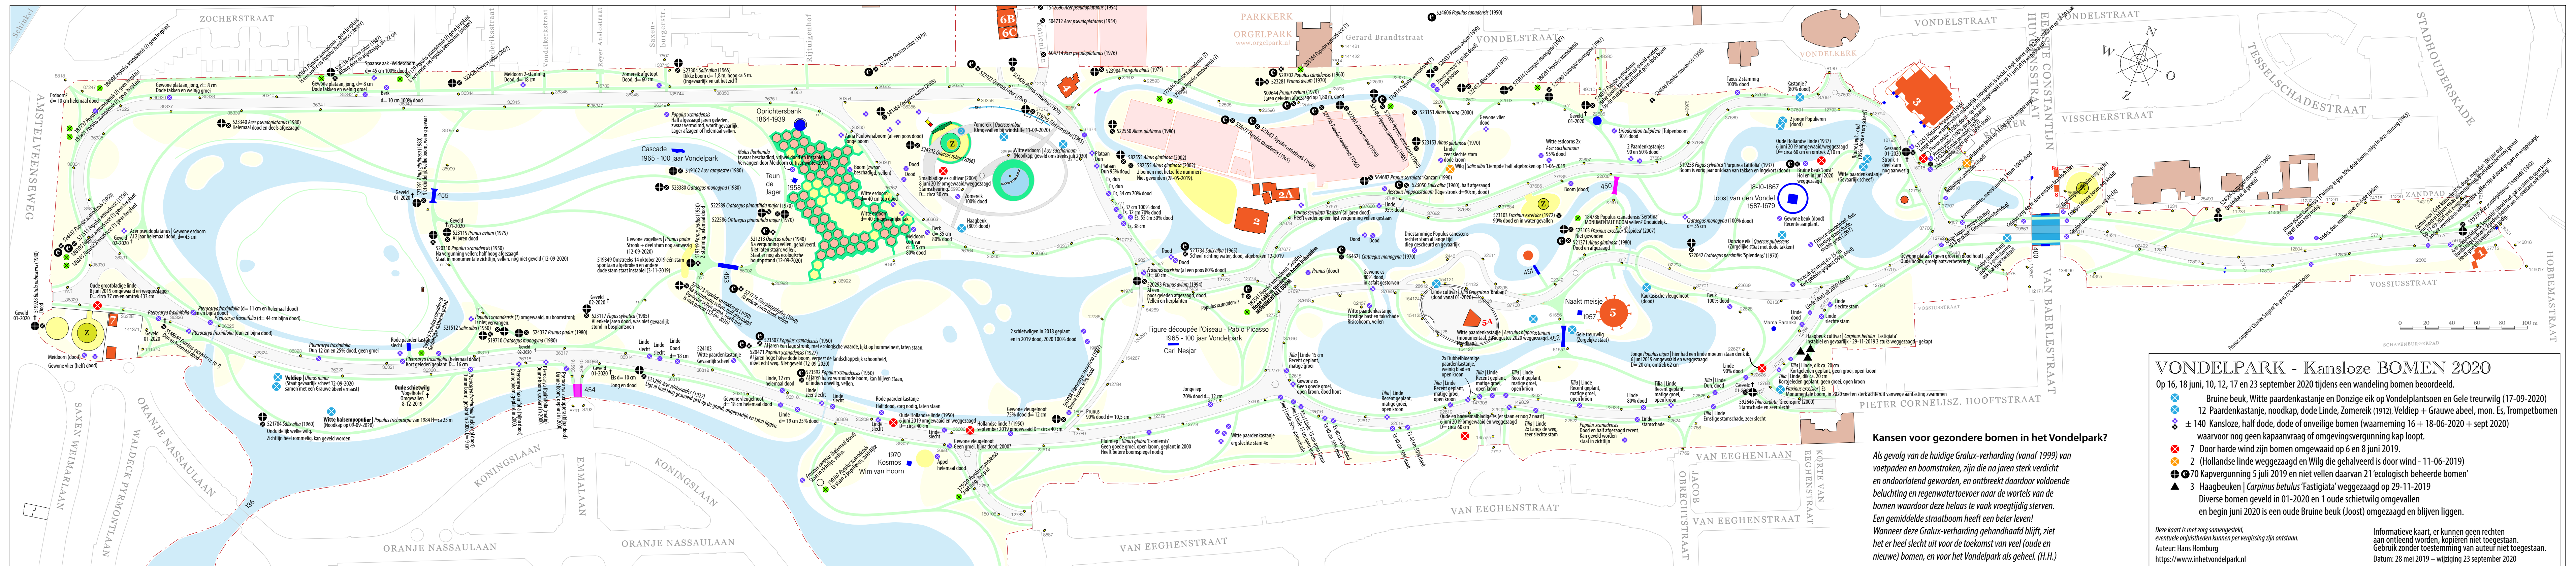
- 🔵 Bruine beuk, Witte paardenkastanje en Donzige eik op Vondelplantsoen en Gele treurwilg (17-09-2020)
- 🔴 12 Paardenkastanje, noodkap, dode Linde, Zomereik (1912), Veldiep + Grauwe abeel, mon. Es, Trompetbomen ± 140 Kansloze, half dode, dode of onveilige bomen (waarneming 16 + 18-06-2020 + sept 2020) waarvoor nog geen kapaanvraag of omgevingsvergunning kan loopt.

7 Door harde wind zijn bomen omgevaaid op 6 en 8 juni 2019.

2 (Hollandse linde weggezaagd en Wilg die gehalveerd is door wind - 11-06-2019)

🔴🟡 70 Kapvergunning 5 juli 2019 en niet vellen daarvan 21 'ecologisch beheerde bomen'

3 Haagbeuken | *Carpinus betulus* 'Fastigiata' weggezaagd op 29-11-2019

Diverse bomen geveld in 01-2020 en 1 oude schietwilg omgevallen en begin juni 2020 is een oude Bruine beuk (Joost) omgezaagd en blijven liggen.

Als gevolg van de huidige Gralux-verharding (vanaf 1999) van voetpaden en boomstroken, zijn die na jaren sterk verdicht en ondoordlatend geworden, en ontbreekt daardoor voldoende beluchting en regenwatertoevoer naar de wortels van de bomen waardoor deze helaas te vaak vroegtijdig sterven. Een gemiddelde straatboom heeft een beter leven! Wanneer deze Gralux-verharding gehandhaafd blijft, ziet het er heel slecht uit voor de toekomst van veel (oude en nieuwe) bomen, en voor het Vondelpark als geheel. (H.H.)
