APART BEKEKEN

De Vondelpark-operatie is in volle gang. Het in ere herstellen van de Oprichters- of Jubileumbank maakt daar deel van uit. Aan mij de eervolle opdracht die operatie voor te bereiden en uit te (laten) voeren. Daarop vooruitlopend wordt nu om een korte vooruitblik gevraagd, met name om de herstelvarianten alvast op een rij te krijgen. Ziehier wat schoten voor de boeg.

Wat we dus **Apart Bekijken** is de **Jubileumbank**. Die wordt ook de **Oprichtersbank** genoemd, hij draagt immers de **namen** van de (32) **oprichters** (die zich in 1874 Vereenigden ter Oprichting van hun Rij- en Wandelpark). Namen die nu vrijwel **onleesbaar** zijn. De bank is bij het **75-jarig jubileum** door het personeel **geschonken**. En op **14 april 1939** feestelijk onthuld. Deze jubileumbank moet dus **in ere hersteld** worden. De vraag is alleen **hoe**.

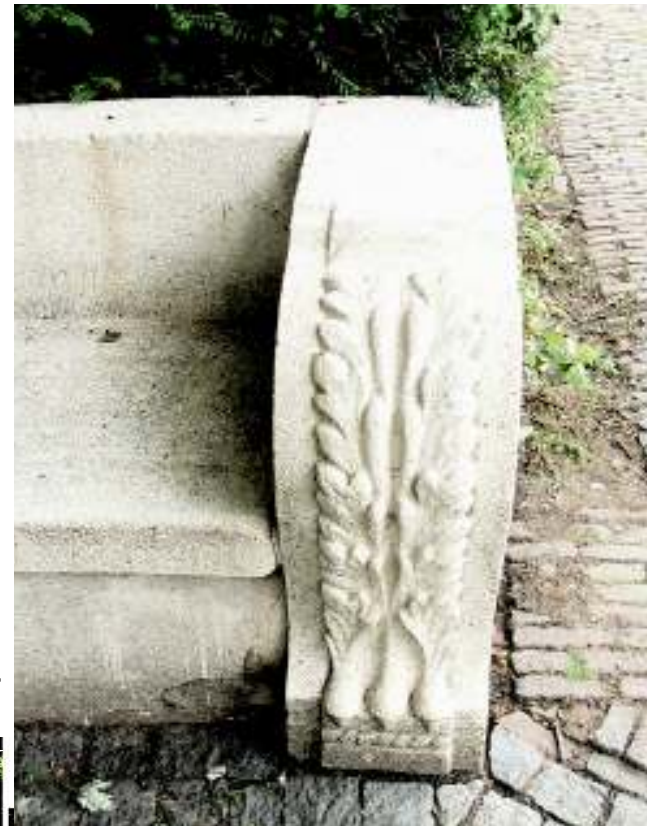
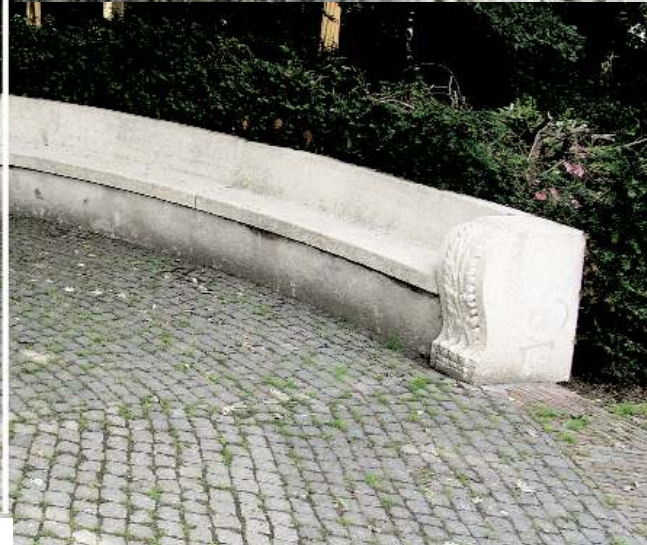
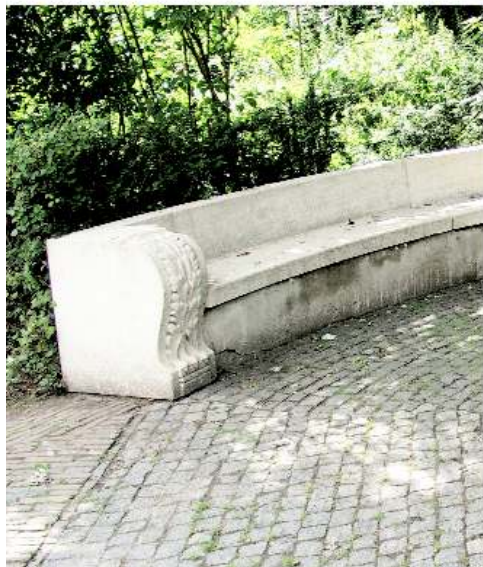
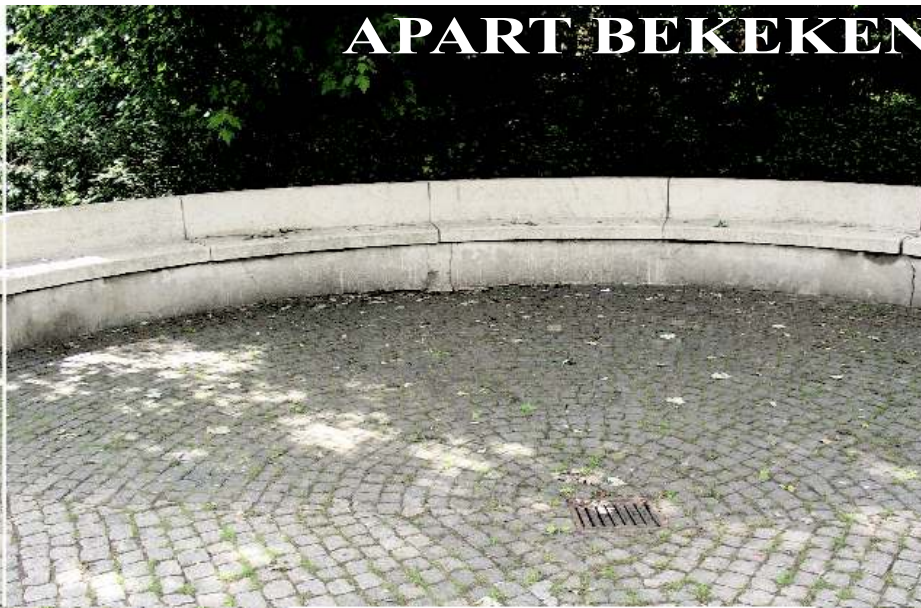
1. De huidige bank is eertijds ondeugdelijk uitgevoerd: niet onderheid en in te zachte zg. kunststeen uitgevoerd. Bovendien wordt met eertijds 1960 bedoeld, toen het oorspronkelijk geschenk in zijn geheel door deze bank vervangen moet zijn. Dat is althans op te maken uit foto's, die de bank in een nog veel onherstelbare staat tonen dan vandaag het geval is.

3. Als oorzaken van het huidig verval zijn te noemen:
 - het ontbreken van een onderheide fundering
 - de doorlopende gemetselde onderbouw
 - de voor de zittingen gebruikte (te zachte) gietmortel.

- jarenlang ondeskundig uitgevoerd onderhoud (graffiti)
4. Wat in de bank met name in stand gehouden moet worden zijn de namen van de oprichters. Die zijn nu onleesbaar weggesleten. Waar de letters in de bstaande zittingen niet scherp zijn bij te frezen/hakken, is de opdracht dus ook hiervoor een 'sprekend alternatief' te bedenken.

In dat geval moeten de 7 bankzittingen zo goed als mogelijk hersteld worden. En teruggeplaatst op een nieuwe onderbouw van gestuct metselwerk, die nu uiteraard wel (grondig) gefundeerd is. Zonder die fundering (!) is een dergelijke operatie eind 2007 al eens apart bekeken. En toen begroot op E. 53.000.

We willen (voor het geld) liever een totaal nieuwe bank. Uiteraard wel op dezelfde plek. Ook cirkelvormig. Maar beter van vorm, constructie en duurzaamheid. Om in de buurt van het oude beeld te blijven: bij voorkeur in beton. Waarin de namen van de oprichters fraai ingegoten kunnen worden. Met betere zithoogte en hogere rugleuningen. Deze banken(-cirkel) zal monumentaler moeten zijn. De derde jubileumbank. Prijsvraag uitschrijven?

Je kunt de (7) zittingen en (2) wangen nemen als losse elementen. Te behouden, maar in een nieuwe context en eigentijdse (ontworpen) vormgeving terug te plaatsen.

Denk even aan Serra en je ziet hier al zo'n gebogen dikke staalplaat staan, als nieuwe drager van de zittingen. En van de namen, die in die plaat wel (en wàt mooi) gefreesd kunnen worden.

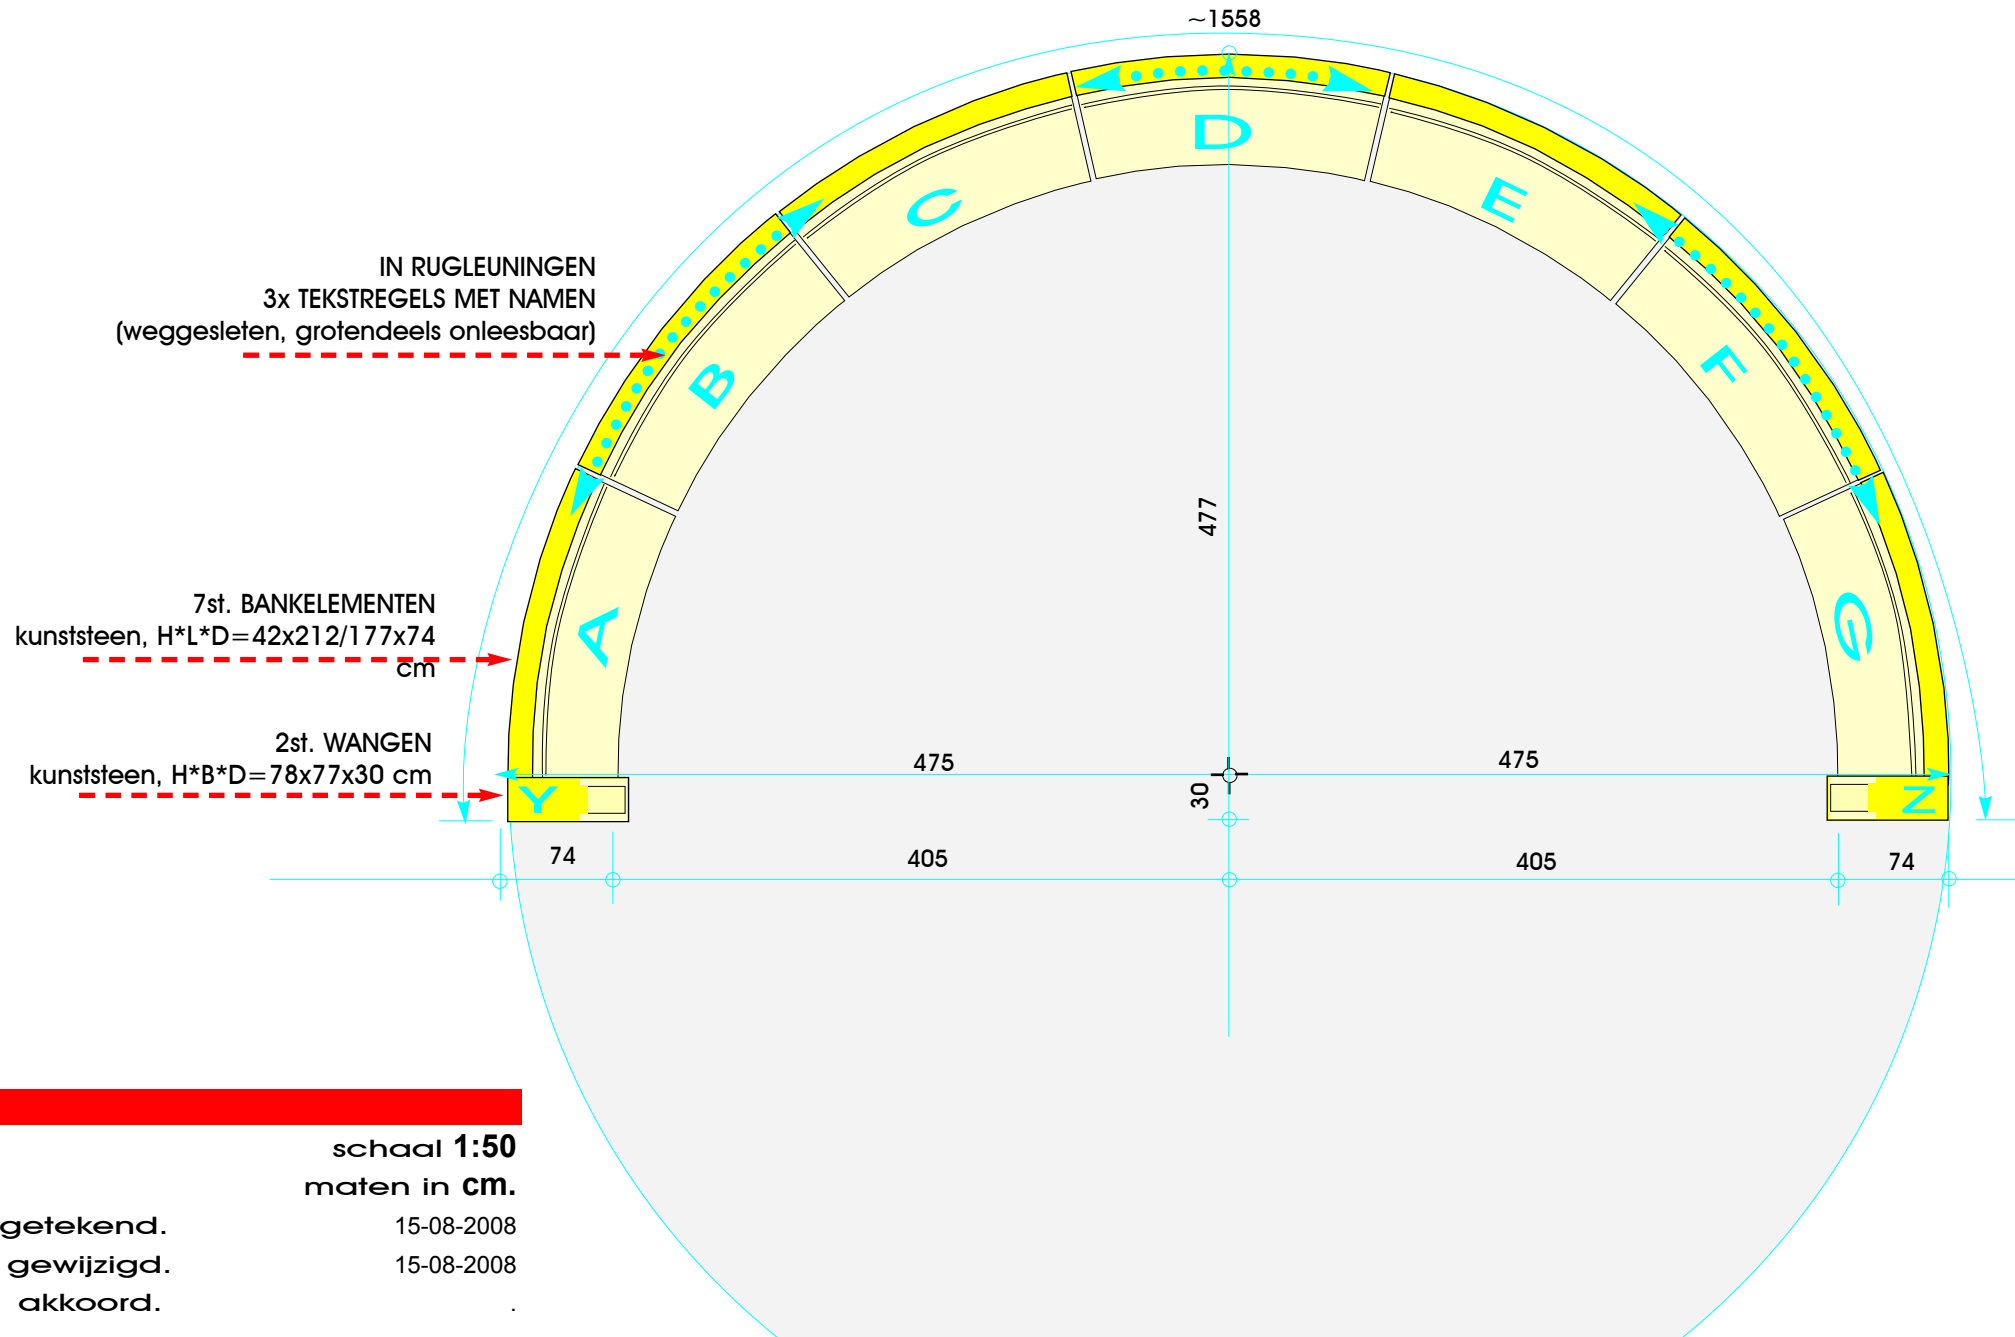
schaal 1:50
maten in cm.

De bank is gedetailleerd ingemeten.
